# HIDバルブ点灯チェック要領

# 《純正HID パワーアップキット取付配線図》

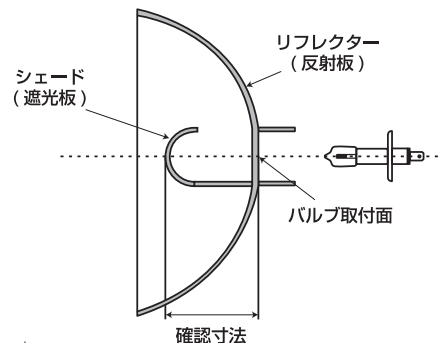
※ 取付作業を行う前に取付部の内部スペースをご確認ください。

測定した数値が必要寸法に満たない場合は装着不可です。

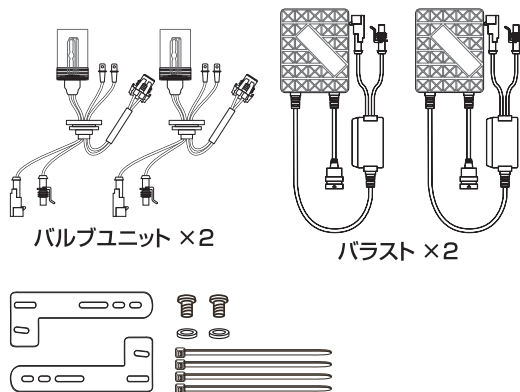
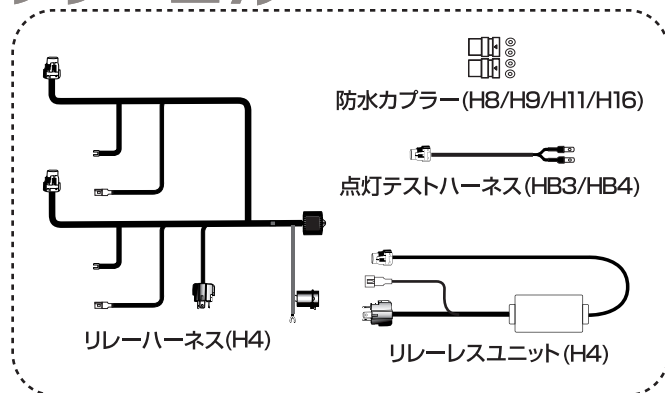
取付部品一式

## 構成部品

※点線で囲まれている範囲の備品は、商品によって付属していない場合があります。

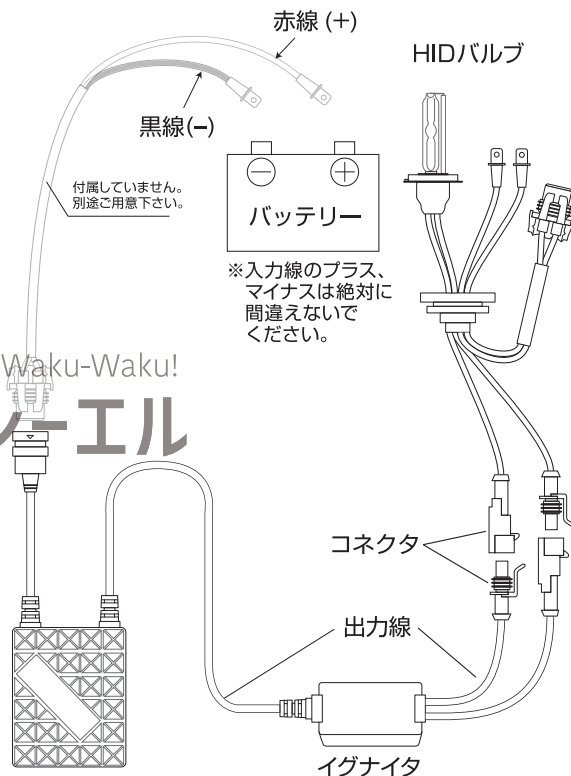
バラスト

- ① 右図に従ってHIDバルブにバラストを接続してください。
- ② 別途用意した入力線をバラストと接続して下さい。
- ③ バルブに付属している保護キャップを取り外しバッテリーと接続します。
- ④ 点灯が確認できれば点灯テストは終了となります。

※HB3/HB4以外のバルブ形状には点灯テスト用のハーネスは付属しておりません。  
点灯テストの際はワニグチクリップ等を用いて点灯テストを行ってください。

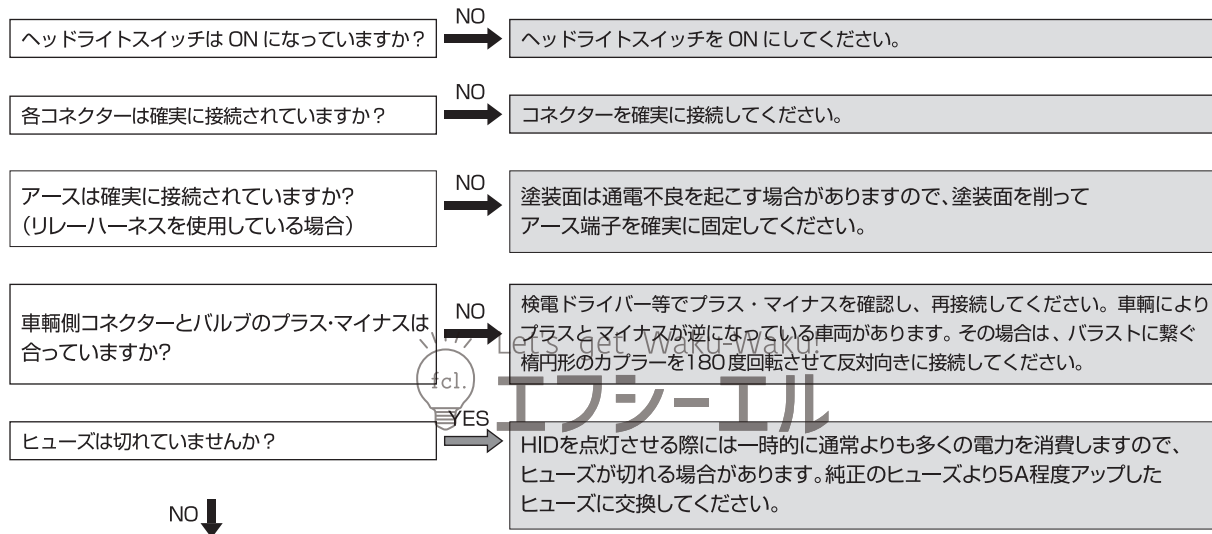
## 【全く点灯しない】

HIDシステムに異常が発生していますので取付店で点検していただくか、販売店までご連絡ください。
